## **5. КАРДАННАЯ МУФТА**

## 5.1. ОБЩИЕ СВЕДЕНИЯ

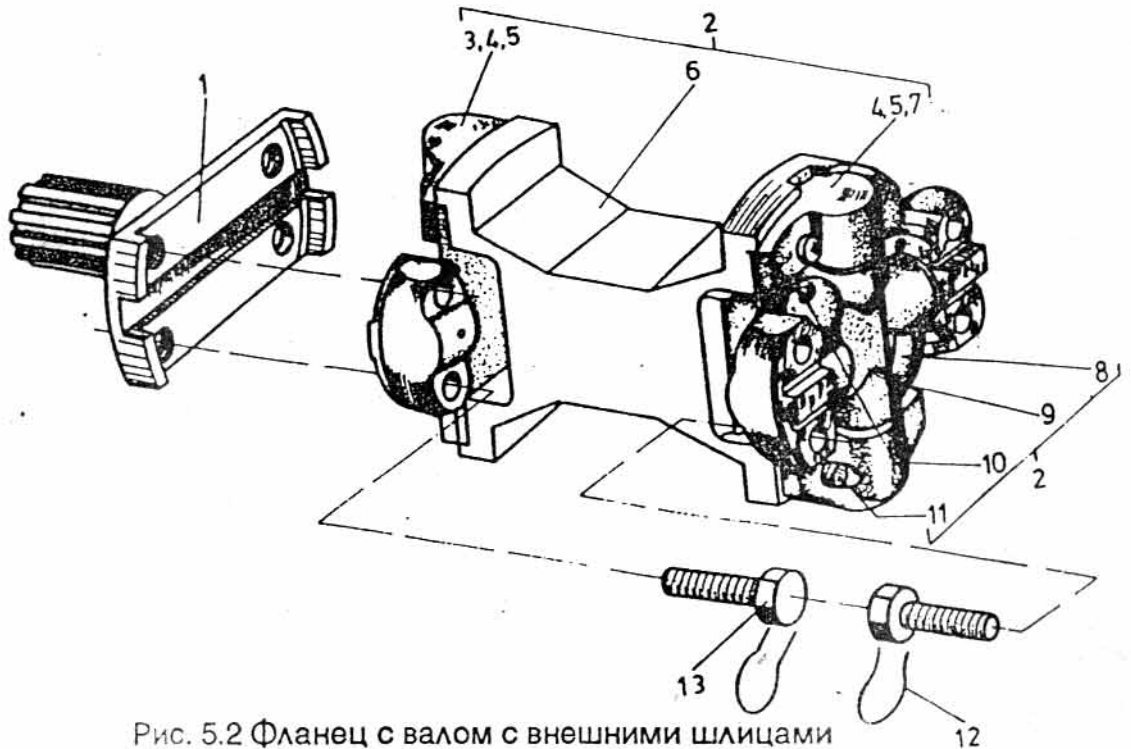
Рис. 5.2 Фланец с валом с внешними шлицами

1 - фланец; 2 - карданный шарнир; 3 - вкладыш подшипника; 4 - игольчатый ролик; 5 - уплотнение; 6 - промежуточный корпус; 7 - вкладыш подшипника; 8 - крестовина; 9 - проволока; 10 - пресс-масленка; 11 - болт; 12 - шайба стопорная; 13 - болт.

Карданная муфта (рис. 5.1, рис. 5.2 и рис. 5.3) состоит из шарнира (карданного) - производство фирмы "Borg Warner" и фланца.

В автопогрузчики, с встроенной гидродинамической передачей 6860.6С встраивается фланец с валом с внешними шлицами 1665.33.2 18.00.01 и -01 (рис. 5.1), с встроенной гидродинамической передачей PR1 и T12 встраивается фланец с валом с внешними шлицами, производство фирмы "Borg Warner" 1 N 13944 J (рис. 5.2), а в автопогрузчики с встроенной гидродинамической передачей 6860.6, 6844 и 6844.2 - фланец с валом с внутренними шлицами 5744.1 (рис. 5.3).

### 5.3.1 СЪЕМ ОТ АВТОПОГРУЗЧИКА И РАЗБОРКА КАРДАННОЙ МУФТЫ /рис. 5.1, рис. 5.2 и рис. 5.3/

- освобождаются болты 13 от стопорных шайб 12 и развинчиваются, снимается шарнир 2 и фланец 1.
